Wiederherstellung der Durchgängigkeit der Eger und ihrer Nebenflüsse

Umgehungsgerinne Franken

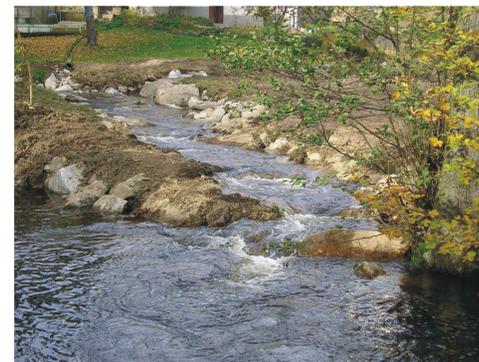
▲ Wiedereinleitung des Umgehungsgerinnes in die Eger

Bei der Wehranlage in Franken wurde zur Wiederherstellung der Durchgängigkeit der Eger ein Umgehungsgerinne als Tierwanderhilfe errichtet. Das naturnahe Verbindungsgewässer beginnt unmittelbar oberhalb der vorhandenen Wehrschwelle.

Der vorhandene Höhenunterschied wird durch Steinschwellen stufenweise überwunden. Dabei wird eine Lockströmung erzeugt, die den Tieren anzeigt, dass hier eine Wanderung möglich ist.

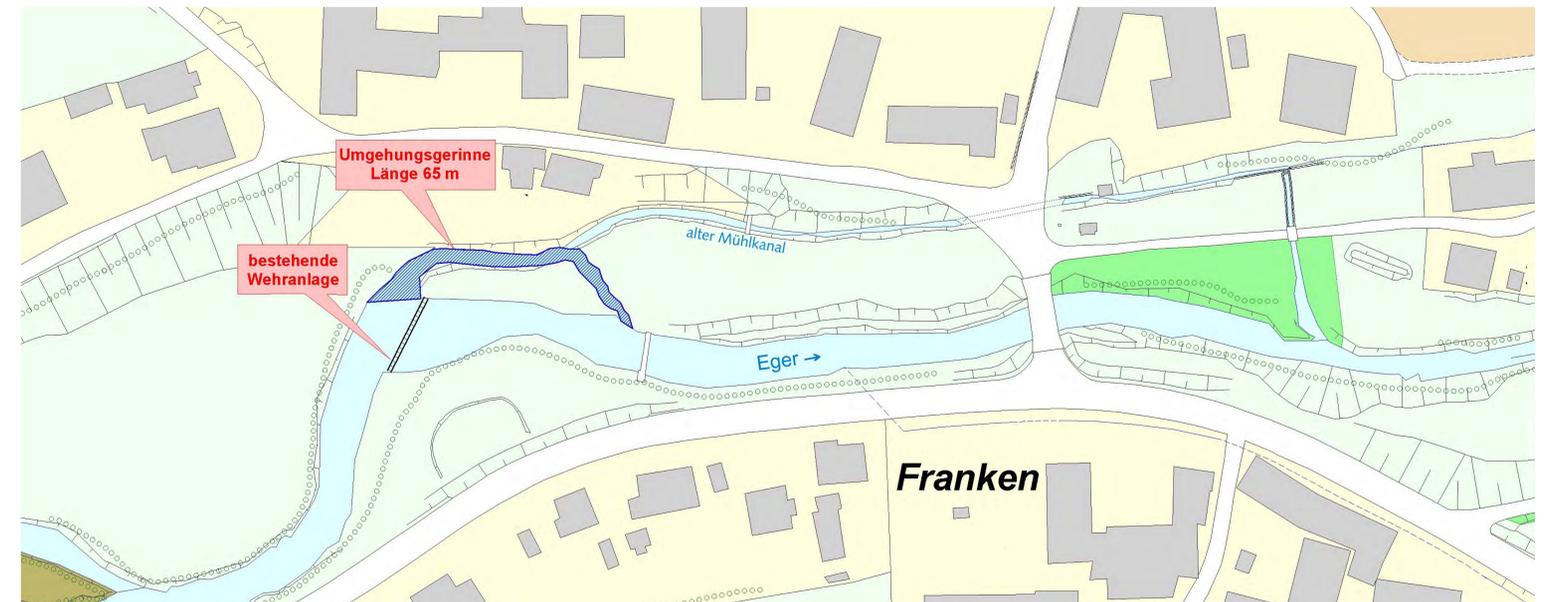
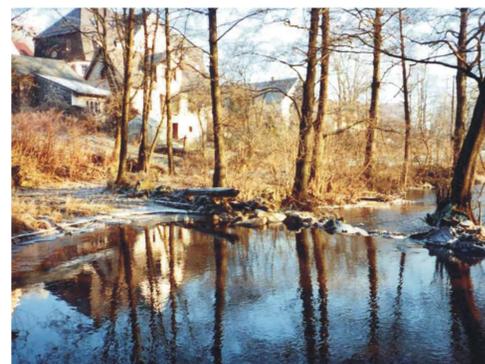
▲▶ Bestehende Wehrschwelle (Ausleitungsbereich vor Bau der Maßnahme im Bild oben, links)
