*100 Jahre*  
WWA Hof *feste feiern*

Ökologie und Wasserwirtschaft

# Eingriffe in die Natur

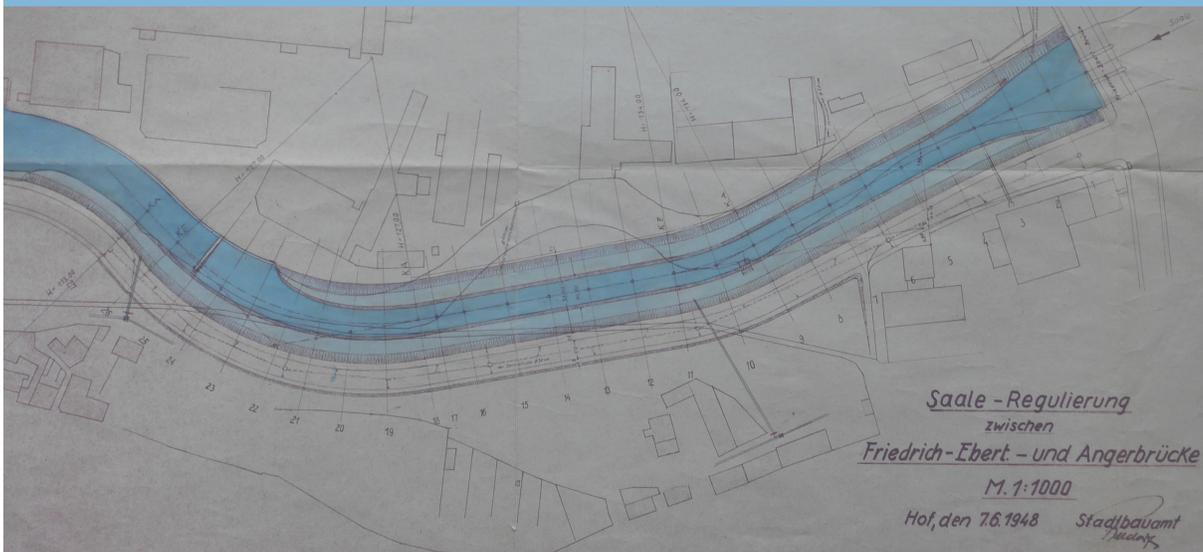
1948 - der Plan zur „Saale-Regulierung“ in der Hofer Innenstadt zeigt den geradlinigen Verlauf der heutigen Saale. Der ursprüngliche geschwungene Verlauf ist angedeutet. (Foto Stadtarchiv Hof)

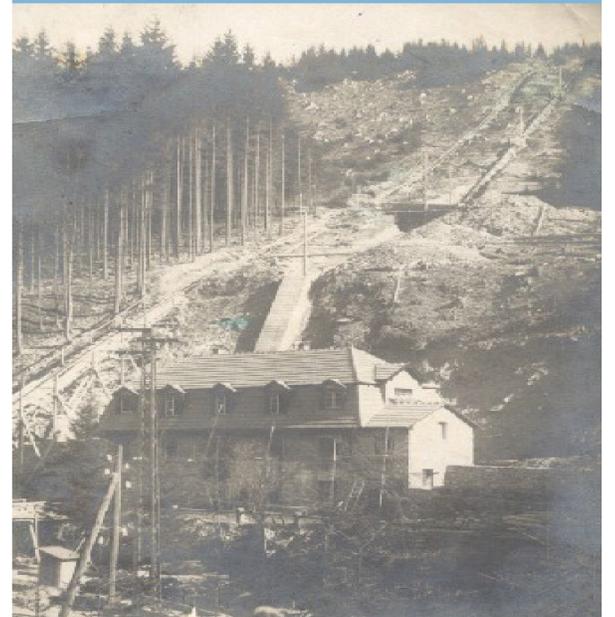
Die Nutzung der Gewässer durch Wasserkraft stand im Vordergrund - Bau des Weißmalkraftwerks Röhrenhof ca. 1920 im Landkreis Bayreuth. (Foto Weißmalkraftwerk Röhrenhof AG)

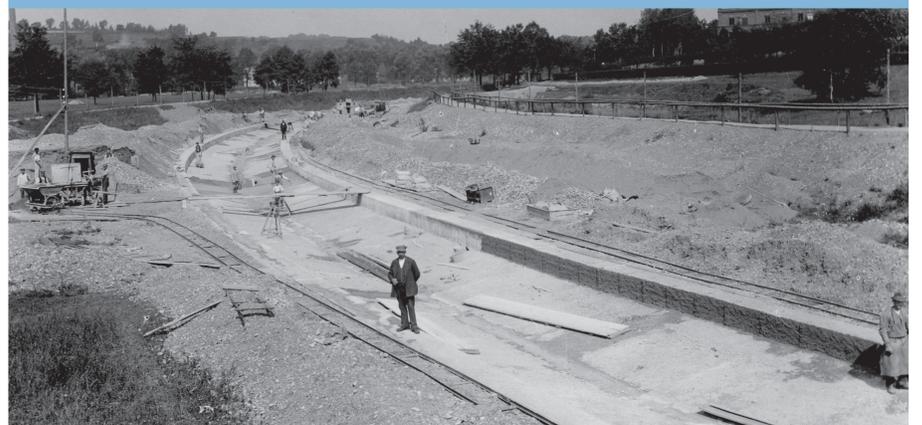
Bau der „Saale-Regulierung“ - die Betonwanne ist fertig. (Foto WWA Hof)

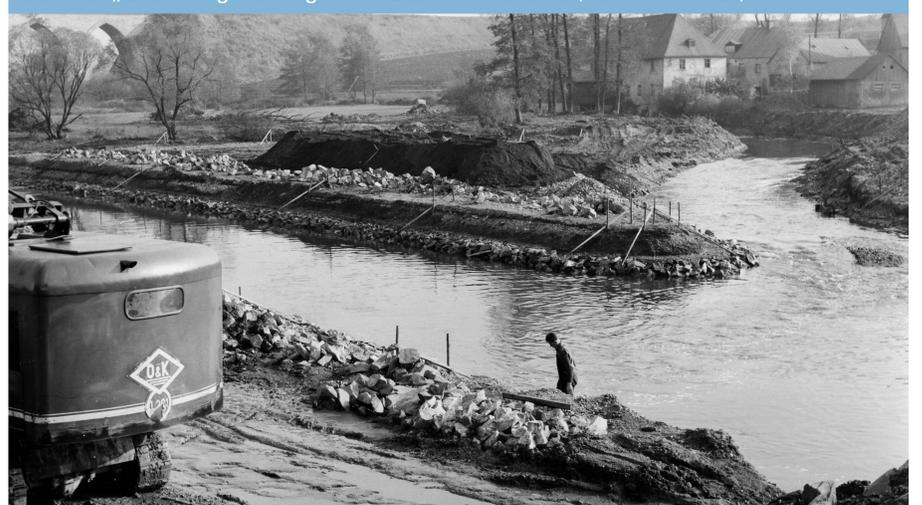
Bau der „Saale-Regulierung“ - die Saale im Korsett. (Foto WWA Hof)

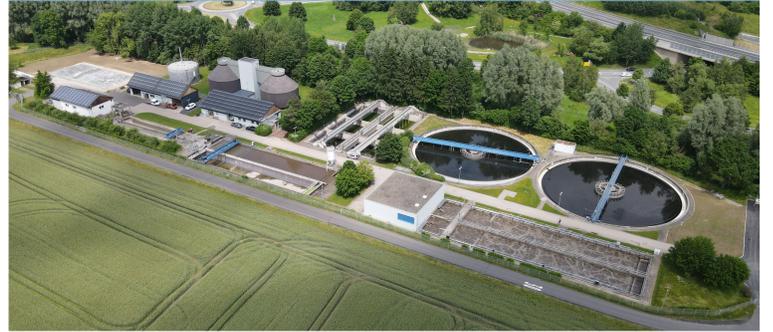
Die Kläranlage in Marktredwitz (Lkr. Wunsiedel i. F.) ist für die Gewässergüte der Köse ein wichtiges Element. (Foto WWA Hof)

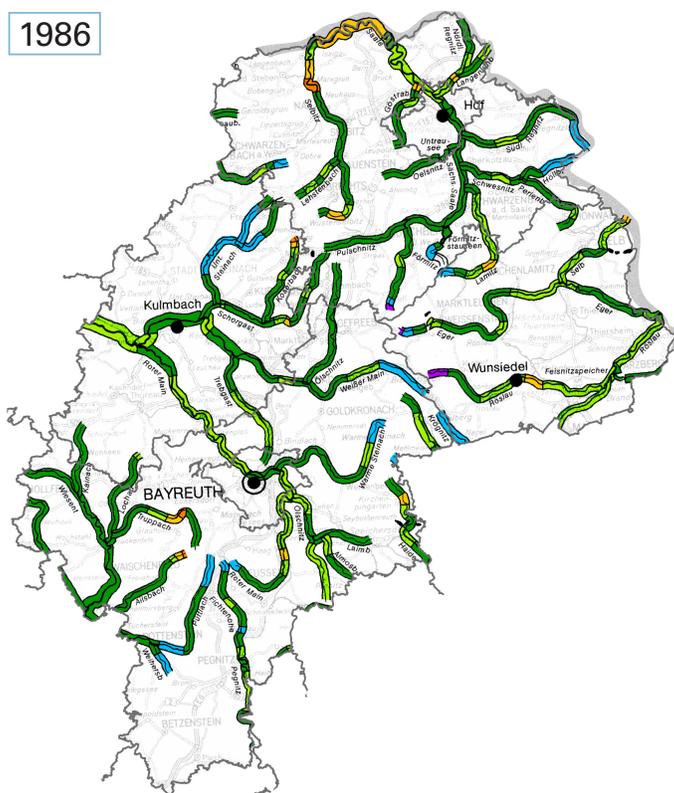
1986

Die Gewässerqualität wurde schon frühzeitig beobachtet und in Gewässergütekarten dokumentiert.

Der damalige Zustand erforderte dringend Abhilfe. Zunächst sollte durch Maßnahmen in der Abwasserreinigung die Gewässerqualität verbessert werden. Die dabei erzielten Erfolge sind in der unten abgebildeten Gewässergütekarte des Amtsgebiets deutlich erkennbar.

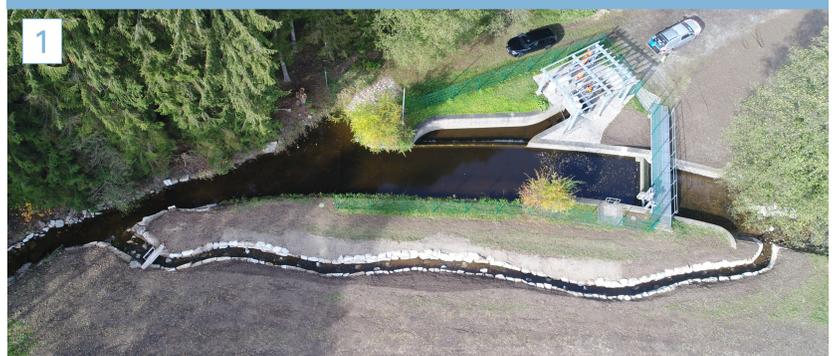
Die Durchgängigkeit an der Lamitz (Lkr. Wunsiedel i. F.) wurde 2021 mit einem Fischpass (Sohlgleite) wieder hergestellt. (Foto WWA Hof)

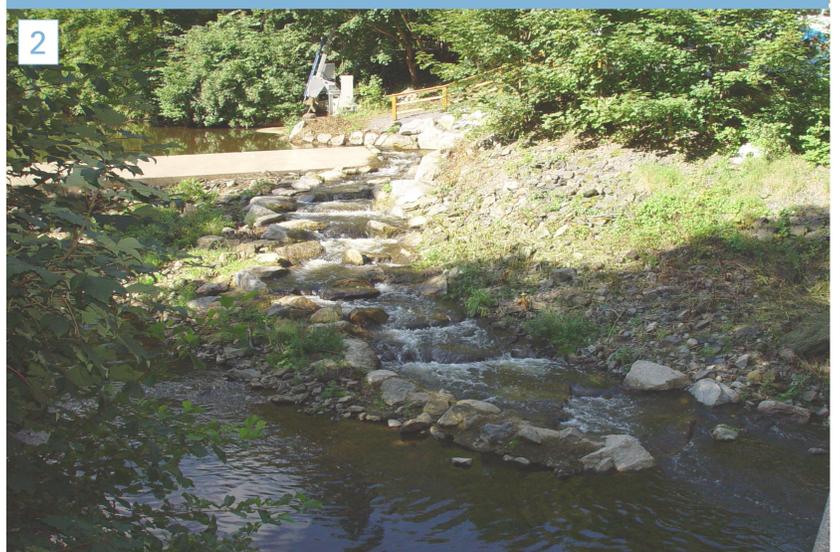
Im Zeitraum von 2003 bis 2008 konnten bei zweiunddreißig Anlagen (Wehranlagen, Sohlschwellen und Abstürze etc.) an der Eger, Rösrau und Kössein (Lkr. Wunsiedel i. F.) Tierwanderhilfen in Form von Umgehungsgerinnen und Sohlgleiten errichtet werden. (Foto WWA Hof)

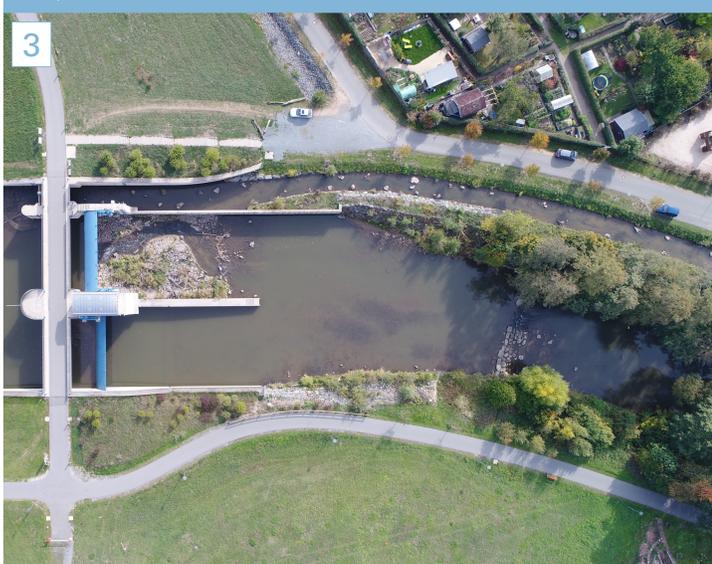
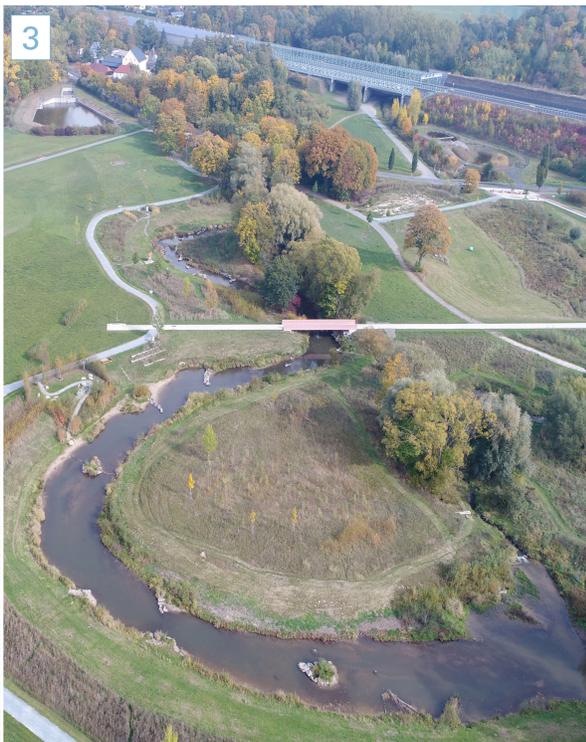
2016 Renaturierung in Bayreuth - Unten: die Durchgängigkeit am Wehr ist mit einer Tierwanderhilfe (Sohlgleite) gewährleistet. Rechts: die Abflussdynamik des Roten Mains wird durch die verlängerten weitschwingenden Fluss Schleifen, die neue Ufergestaltung, die Kieseinbringung und Totholz verbessert. (Foto WWA Hof)

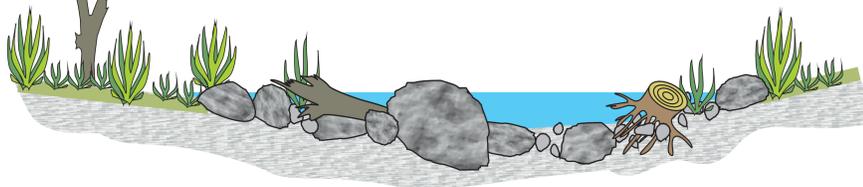
Verankertes Totholz als Strukturelement und Strömunglenker bringt Leben ins Gewässer.

Der Umbau der linearen, strukturarmen Gewässer beinhaltet die Restrukturierung der Auen mit partiellen Aufweitungen und den Einbau von Strukturelementen wie Störsteinen. Die Strömungs- und Strukturvielfalt wird dadurch erhöht.

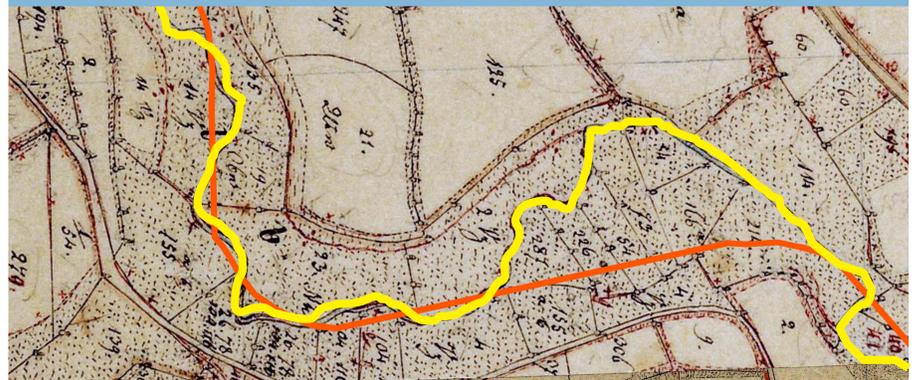
Historische Karten zeigen den ursprünglichen Verlauf (gelbe Linie) der Selb. Die begradigte Selb ist in rot dargestellt. Die Renaturierung orientiert sich an der gelben Linie. (Karte © Daten: Bayerische Vermessungsverwaltung, Uraufnahme (1808-1864))

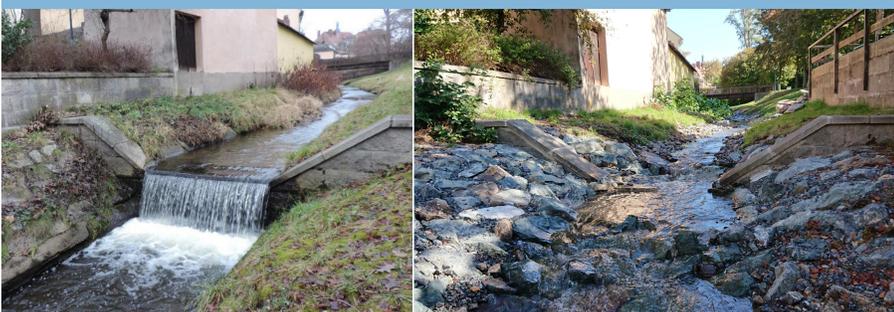
Selb 2021 - Links: der Absturz vor dem Umbau; rechts: die „raue Rampe“ ermöglicht jetzt die Durchgängigkeit für Tiere (Fotos WWA Hof)

Mit einer „rauen Rampe“ wird an einem alten Absturz in der Stadtmitte die **Durchgängigkeit für Tiere** ermöglicht.

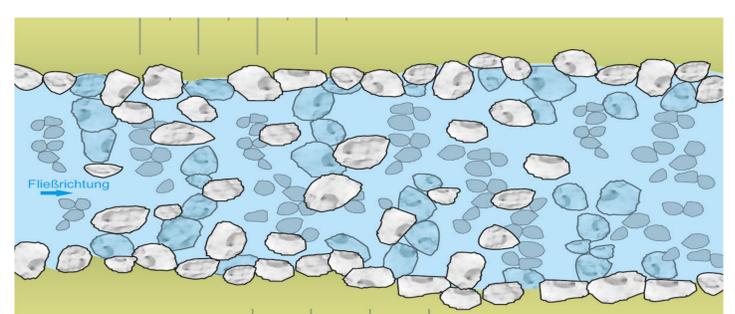
## Draufsicht

Heute wird die Durchgängigkeit, z. B. durch Fischpässe, stufige Wanderhilfen oder Sohlgleiten mit einem eher flachen Gefälle hergestellt, die alle Lebewesen im Gewässer durchwandern können.

Tiere erkennen die neuen Wandermöglichkeiten an der Lockströmung. Deshalb werden Wanderhilfen individuell an jede Örtlichkeit angepasst.

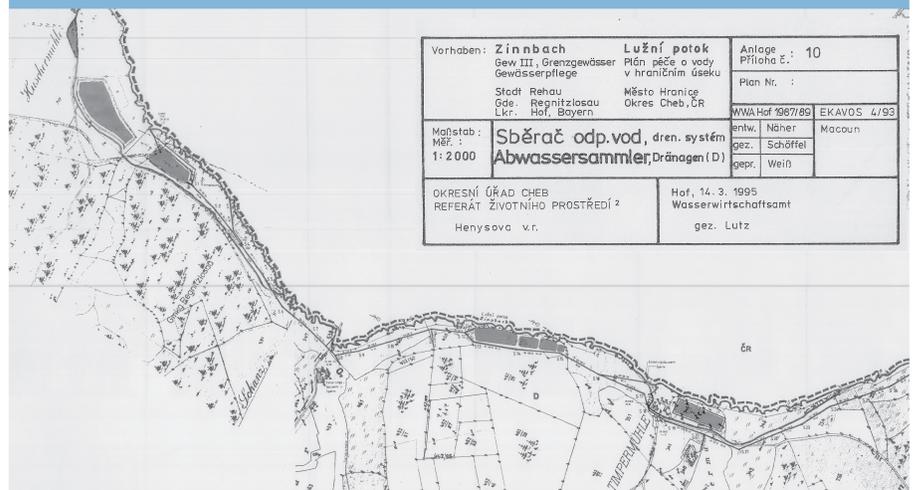
Ein Ausschnitt vom Plan des „Zinnbachsammlers“ von 1995

In den 1980er Jahren wurden in den Gewässern und Einzugsgebieten grenzübergreifende **Erhebungen** vorgenommen und erste Sanierungsmaßnahmen wie 1985 der Bau des „Zinnbachsammlers“ zur Fernhaltung von Abwasser aus den muschelführenden Abschnitten des Zinnbaches durchgeführt.

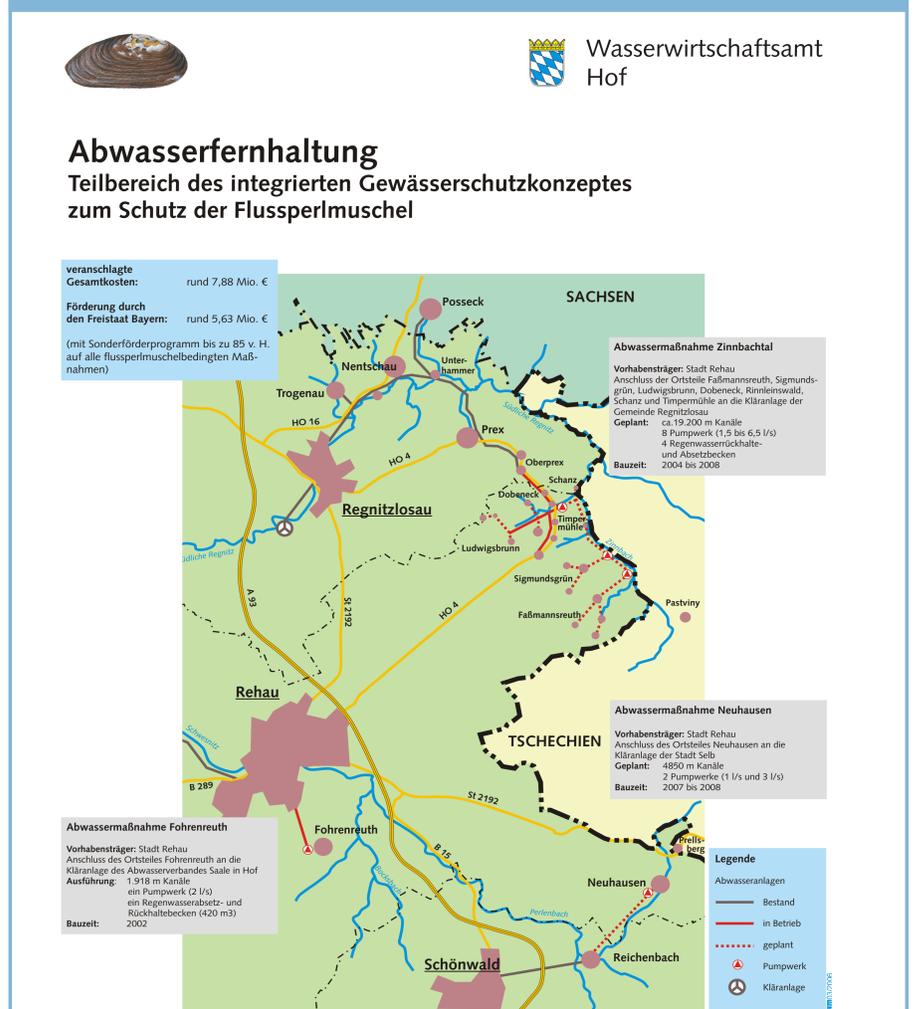
2006 - Die Konzeptplanung der Abwasserfernhaltung zählt zu den Unterhaltungs- und Pflegemaßnahmen des WWA Hof im Einzugsgebiet der Flussperlmuschelbäche.

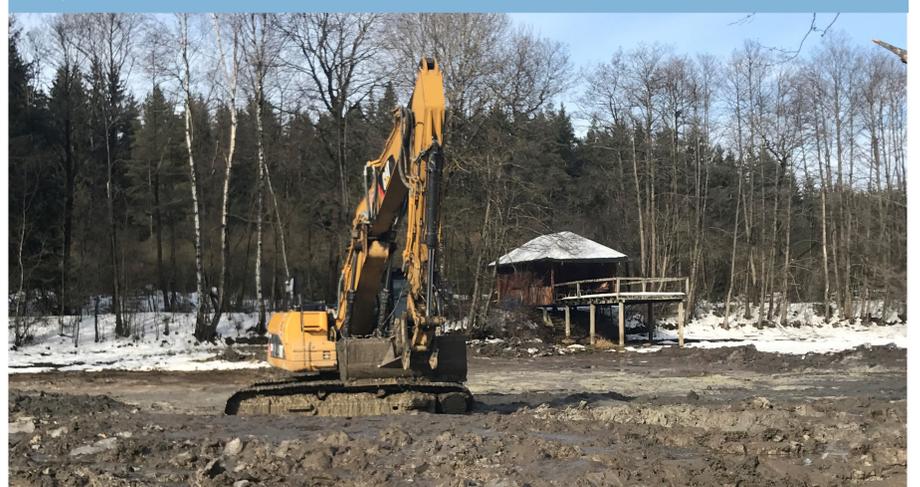
2021 - Bauarbeiten des WWA Hof an Teichen in der Nähe der Huschermühle zur Niedrigwasseraufbesserung für die Aufzucht der Flussperlmuschel. (Foto WWA Hof)

Das Wasserwirtschaftsamt **renaturiert** Perlmuschelbäche und gestaltet sie zu gewässerökologisch wertvollen Lebensräumen. Um auch in extremen Trockenzeiten eine Wasserführung in den Bächen zu erreichen, soll in mehreren Teichen Wasser zur Niedrigwasseraufhöhung gespeichert werden.
