Umsetzungskonzept
„Hydromorphologische Maßnahmen“
nach EG-WRRL für den Flusswasserkörper

„Eger bis Einmündung Lehstenbach“ (5_F005)

Entwurf – Juni 2017

Wasserwirtschaftsamt Hof
Jahnstraße 4, 95030 Hof

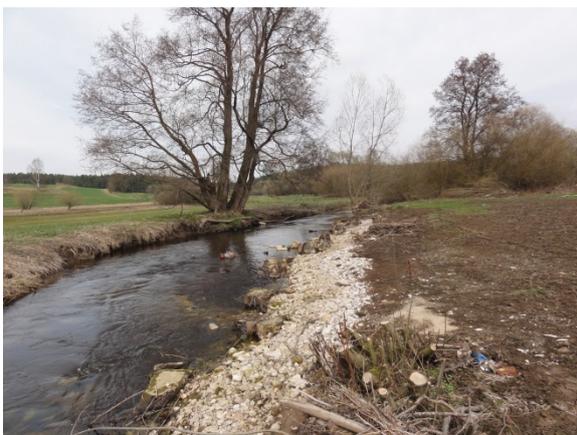
Abbildung 1: Ist-Situation 2016 im FFH-Gebiet Eger- und Röslautal – sehr gute Gewässerstruktur durch Abflachung des Ufers und Einbringen von Geschiebe, Kies oder ähnliches.

Gewässerabschnitte des FWK 5_F005, die bereits dem Referenzzustand entsprechen bzw. nahe kommen, sind beispielhaft in Abbildung 1 und 2 dargestellt.

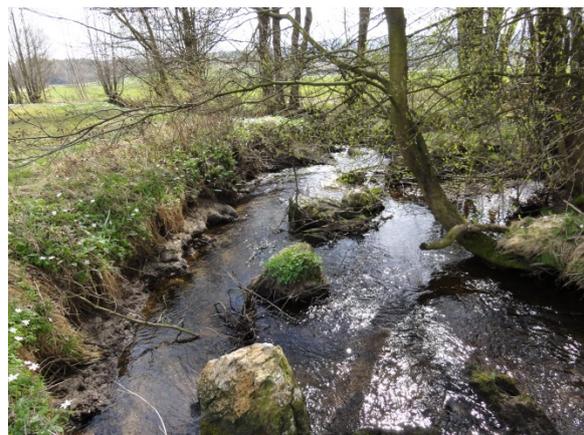
Abbildung 2: Ist-Situation 2016 bei Voitsumra – gute Gewässerstruktur durch Struktur- und Strömungsvielfalt infolge punktuellen Einbringens von Wasserbausteinen

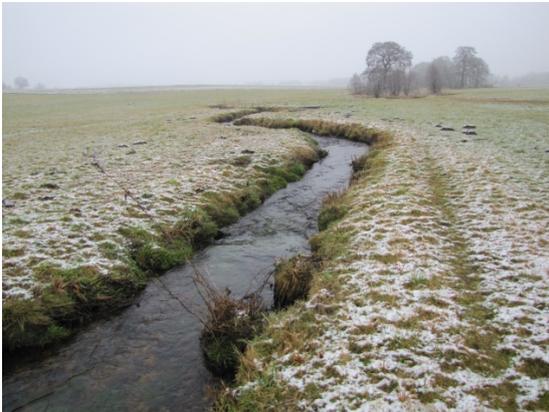
Abbildung 3: Ist-Situation 2016 bei Voitsumra – linearer Gewässerlauf ohne Struktur (Foto: WWA Hof)

Beispielhaft zeigen die Abbildungen 3 und 4 die hydromorphologischen Defizite an der Eger auf.

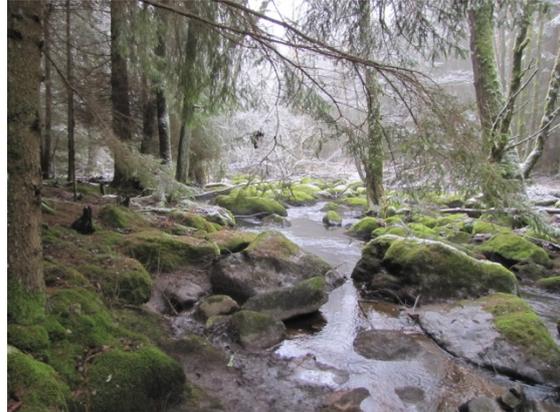
Abbildung 4: Ist-Situation 2016 unterhalb der Wehranlage Sebald: Trotz guter Strukturausstattung bestehen Defizite wegen geringer Wasserführung und dichtem Fichtenbestand (Foto: WWA Hof)

Neben dem Rückstau wirken sich einige Triebwerke auch wegen zu geringer Restwasserführung auf den Gewässerlebensraum aus, wie zum Beispiel das Triebwerk Sebald. Aus die-

sem Grund werden solche Gewässerabschnitte auch bei einer bereits vorhandenen guten Gewässerstrukturgüte als Strahlweg definiert. Es ist mit den Fischerfachberatern abzuklären, inwieweit diese Gewässerabschnitte dennoch als Lebensräume für Fische geeignet sind.
