Umsetzungskonzept
„Hydromorphologische Maßnahmen“
nach EG-WRRL für den Flusswasserkörper

„Eger von Einmündung Lehstenbach bis unterhalb
Lausenbach“ (5_F007)

Entwurf – Juni 2017

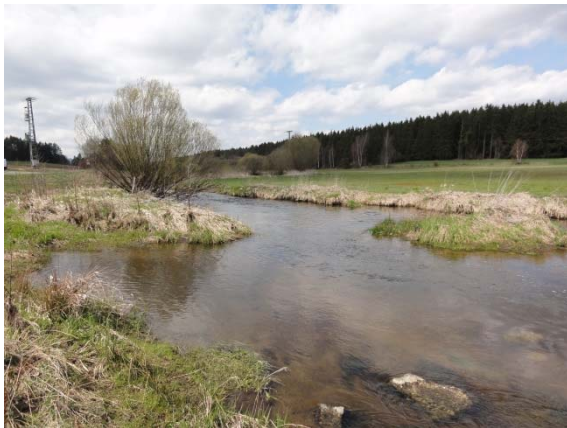
Abbildung 1: Ist-Situation 2016 östlich von Markt-leuthen nach Durchführung von 70,2, 70.3, 73.1, 74.2, 78.1 Maßnahmen (siehe Kapitel 6.1) mit Grundstücksflächen des WWA: Strömungs- und Strukturvielfalt durch Ausbuchtungen und Inseln

Abschnitte, die bereits dem Referenzzustand entsprechen bzw. nahe kommen, sind beispielhaft in Abbildung 1 und 2 dargestellt.

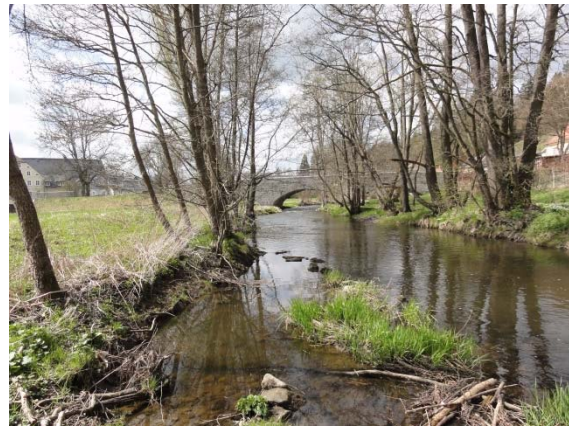
Abbildung 2: Ist-Situation 2016 in Kaiserhammer: Strömungsberuhigter Nebenarm und abgeflachtes Ufer

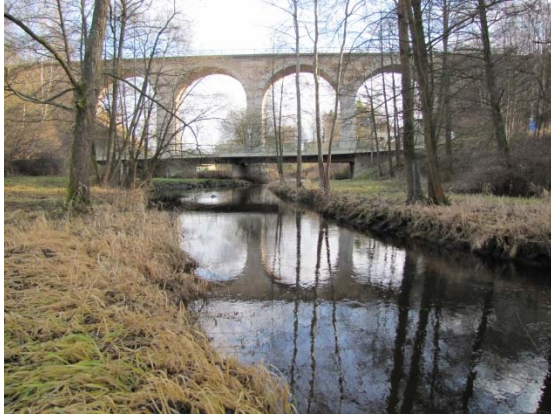
Abbildung 3: Ist-Situation 2016 im Ortsbereich Markt-leuthen: Linearer Gewässerlauf ohne Struktur (Foto: WWA Hof)

Beispielhaft zeigen die Abbildungen 3 und 4 die hydromorphologischen Defizite an der Eger auf.

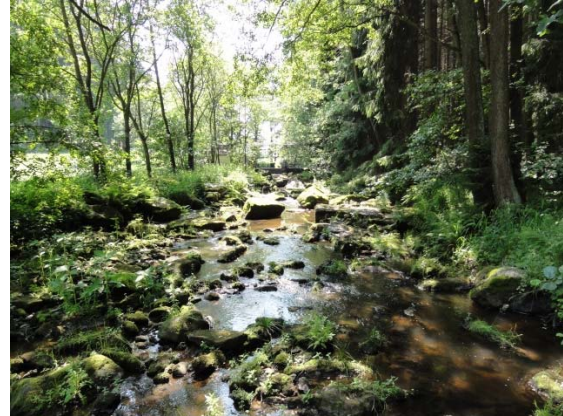
Abbildung 4: Ist-Situation 2016 unterhalb der Wehranlage Neumühle: Geringe Wasserführung (Foto: WWA Hof)
