Umsetzungskonzept Flusswasserkörper OM017

Blatt Nr. 13:	Maßnahmenkarte, Kornbach, Teil 1		
Auftraggeber:	Wasserwirtschaftsamt Hof		
Auftragnehmer:	Büro OPUS Oberkonnnersreuther Str. 6a 95448 Bayreuth Tel. (0921) 507037-50 E-Mail: opus@bth.de		
Maßstab	1 : 5.000		
Projektleiter:	Dipl. Geoök. F. Moder		
Bearbeiter:	Dipl. Geoök. M. Wagner		
Datenstand:	Dezember 2012

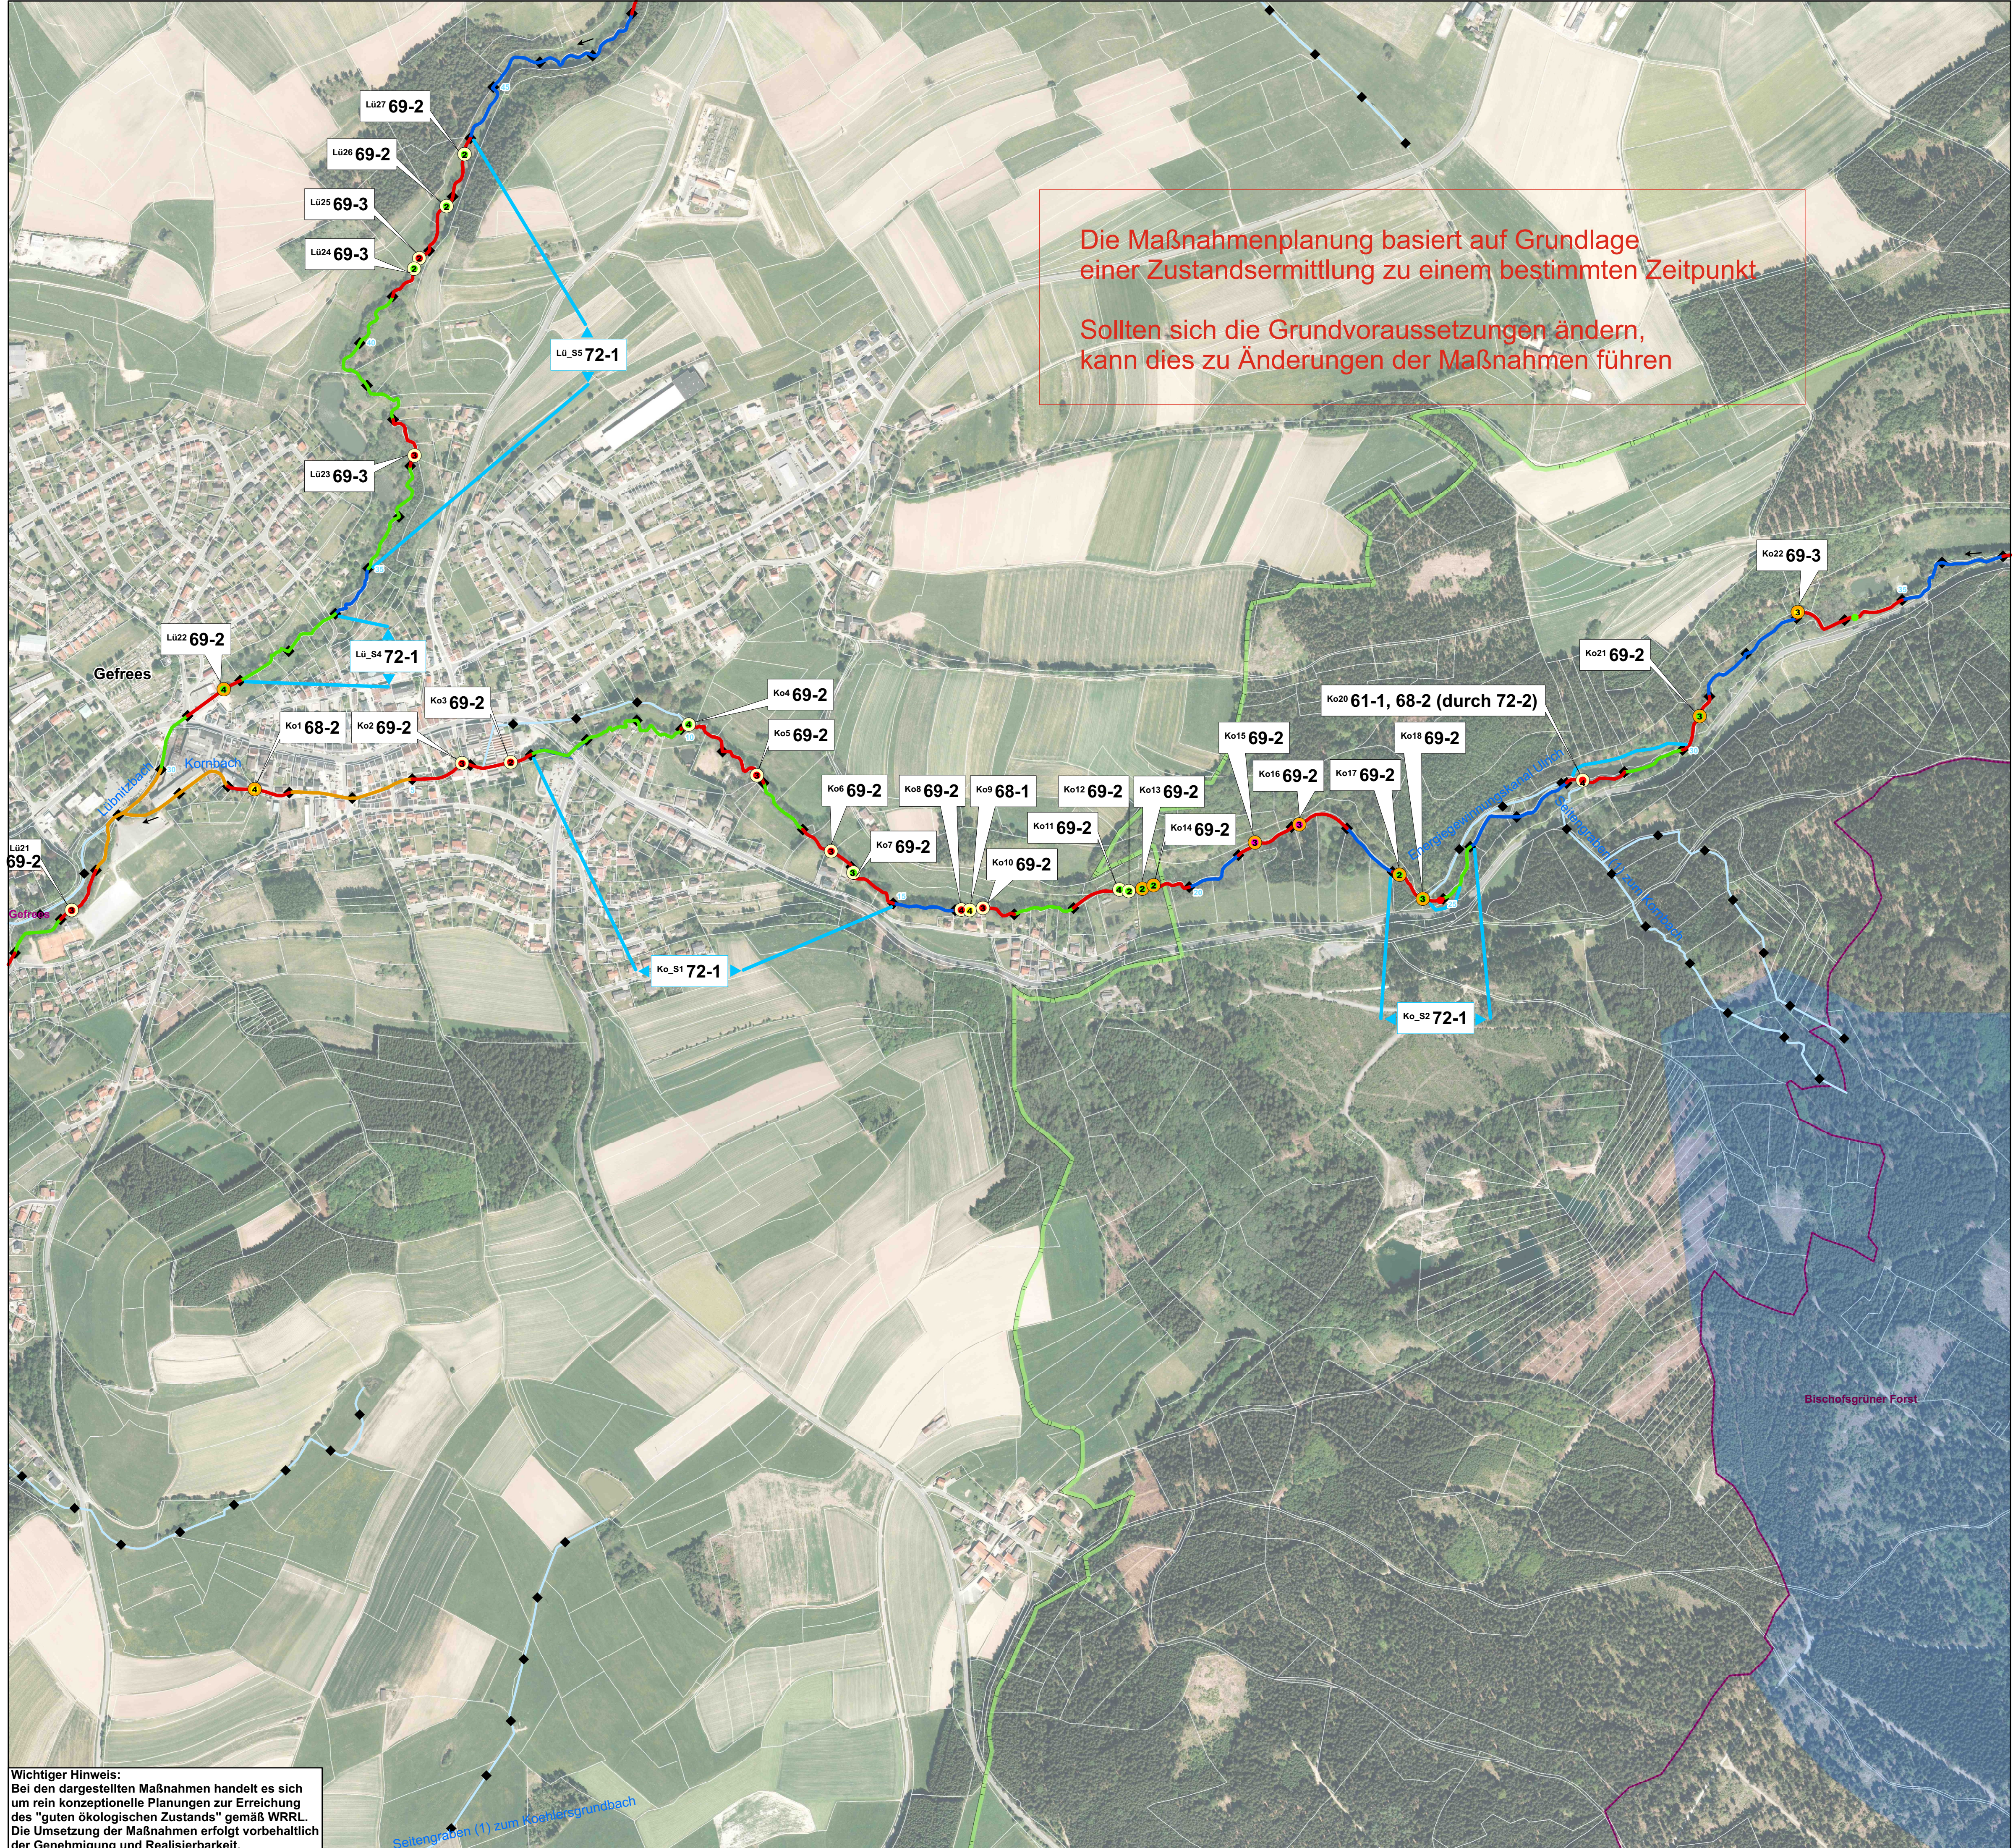
Maßnahmen zur Wiederherstellung der Durchgängigkeit an Querbauwerken
Xx00 Code-Nr. (siehe Kostenschätzung)

Maßnahmenbereich zur Strukturverbesserung des Gewässers
