Umsetzungskonzept  
„Hydromorphologische Maßnahmen“  
nach EG-WRRL für den Flusswasserkörper

„Eger von Einmündung Lehstenbach bis unterhalb  
Lausenbach“ (5\_F007)

**Entwurf – Juni 2017**

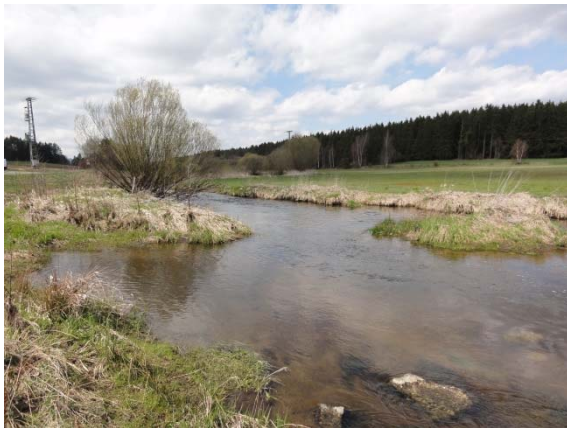
Abbildung 1: Ist-Situation 2016 östlich von Markt-leuthen nach Durchführung von 70,2, 70.3, 73.1, 74.2, 78.1 Maßnahmen (siehe Kapitel 6.1) mit Grundstücksflächen des WWA: Strömungs- und Strukturvielfalt durch Ausbuchtungen und Inseln

Abschnitte, die bereits dem Referenzzustand entsprechen bzw. nahe kommen, sind beispielhaft in Abbildung 1 und 2 dargestellt.

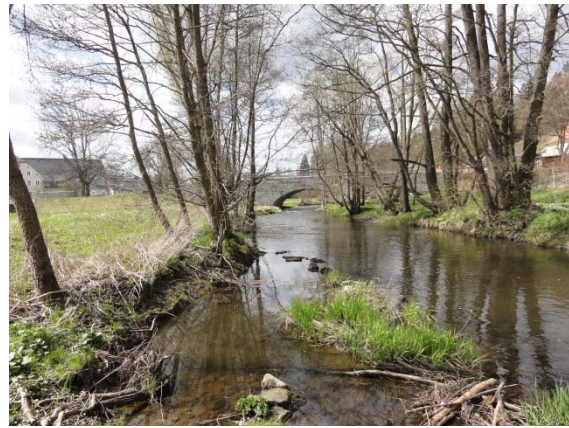
Abbildung 2: Ist-Situation 2016 in Kaiserhammer: Strömungsberuhigter Nebenarm und abgeflachtes Ufer

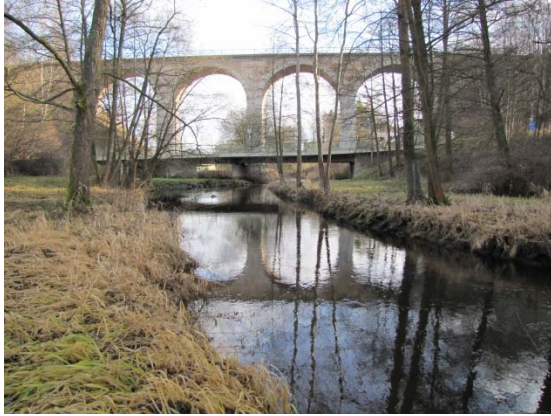
Abbildung 3: Ist-Situation 2016 im Ortsbereich Markt-leuthen: Linearer Gewässerlauf ohne Struktur (Foto: WWA Hof)

Beispielhaft zeigen die Abbildungen 3 und 4 die hydromorphologischen Defizite an der Eger auf.

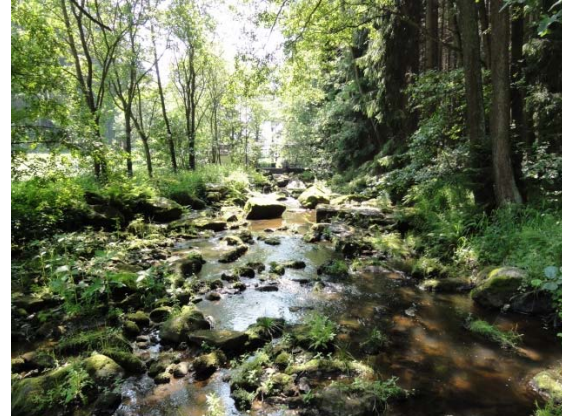
Abbildung 4: Ist-Situation 2016 unterhalb der Wehranlage Neumühle: Geringe Wasserführung (Foto: WWA Hof)
