Vorhaben:	Wasserrahmenrichtlinie Umsetzungskonzept für den FWK 5_F005, Gew II und III Eger	Anlage:	4.1
Vorhabensträger:	Freistaat Bayern vertreten durch das WWA Hof	Plan Nr.:	
Landkreis:	Wunsiedel	Schutzvermerk/Datensatzname:	
Gemeinde:		entw.:	27.06.2017 Labindzius
Maßstab:	1: 5 000	gepr.:	27.06.2017 Labindzius
Lageplan 1		gepr.:	29.06.2017 Bernhardt
Entwurfsverfasser:		entw.:	21.07.2021 Adler
Datum:	Unterzeichnet Entwurfsverfasser	gepr.:	28.03.2022 Adler
Datum:	Unterzeichnet Vorhabensträger

Vorhaben: Wasserrahmenrichtlinie Umsetzungskonzept für den FWK 5_F005 Gew II und III Eger		Anlage: 4.2	
Vorhabensträger: Freistaat Bayern vertreten durch das WWA Hof		Plan-Nr.:	
Landkreis: Wunsiedel		Schutzvermerk/Dateiname:	
Gemeinde:		entw. 27.06.2017 Labindzius	
Maßstab: 1: 5 000		gez. 27.06.2017 Labindzius	
Lageplan 2		gepr. 29.06.2017 Bernhardt	
Entwurfsverfasser		entw. 02.02.2023 Labindzius	
Datum Unterschrift Entwurfsverfasser		gez. 02.02.2023 Labindzius	
Datum Unterschrift Vorhabensträger		gepr. 03.02.2023 Bernhardt

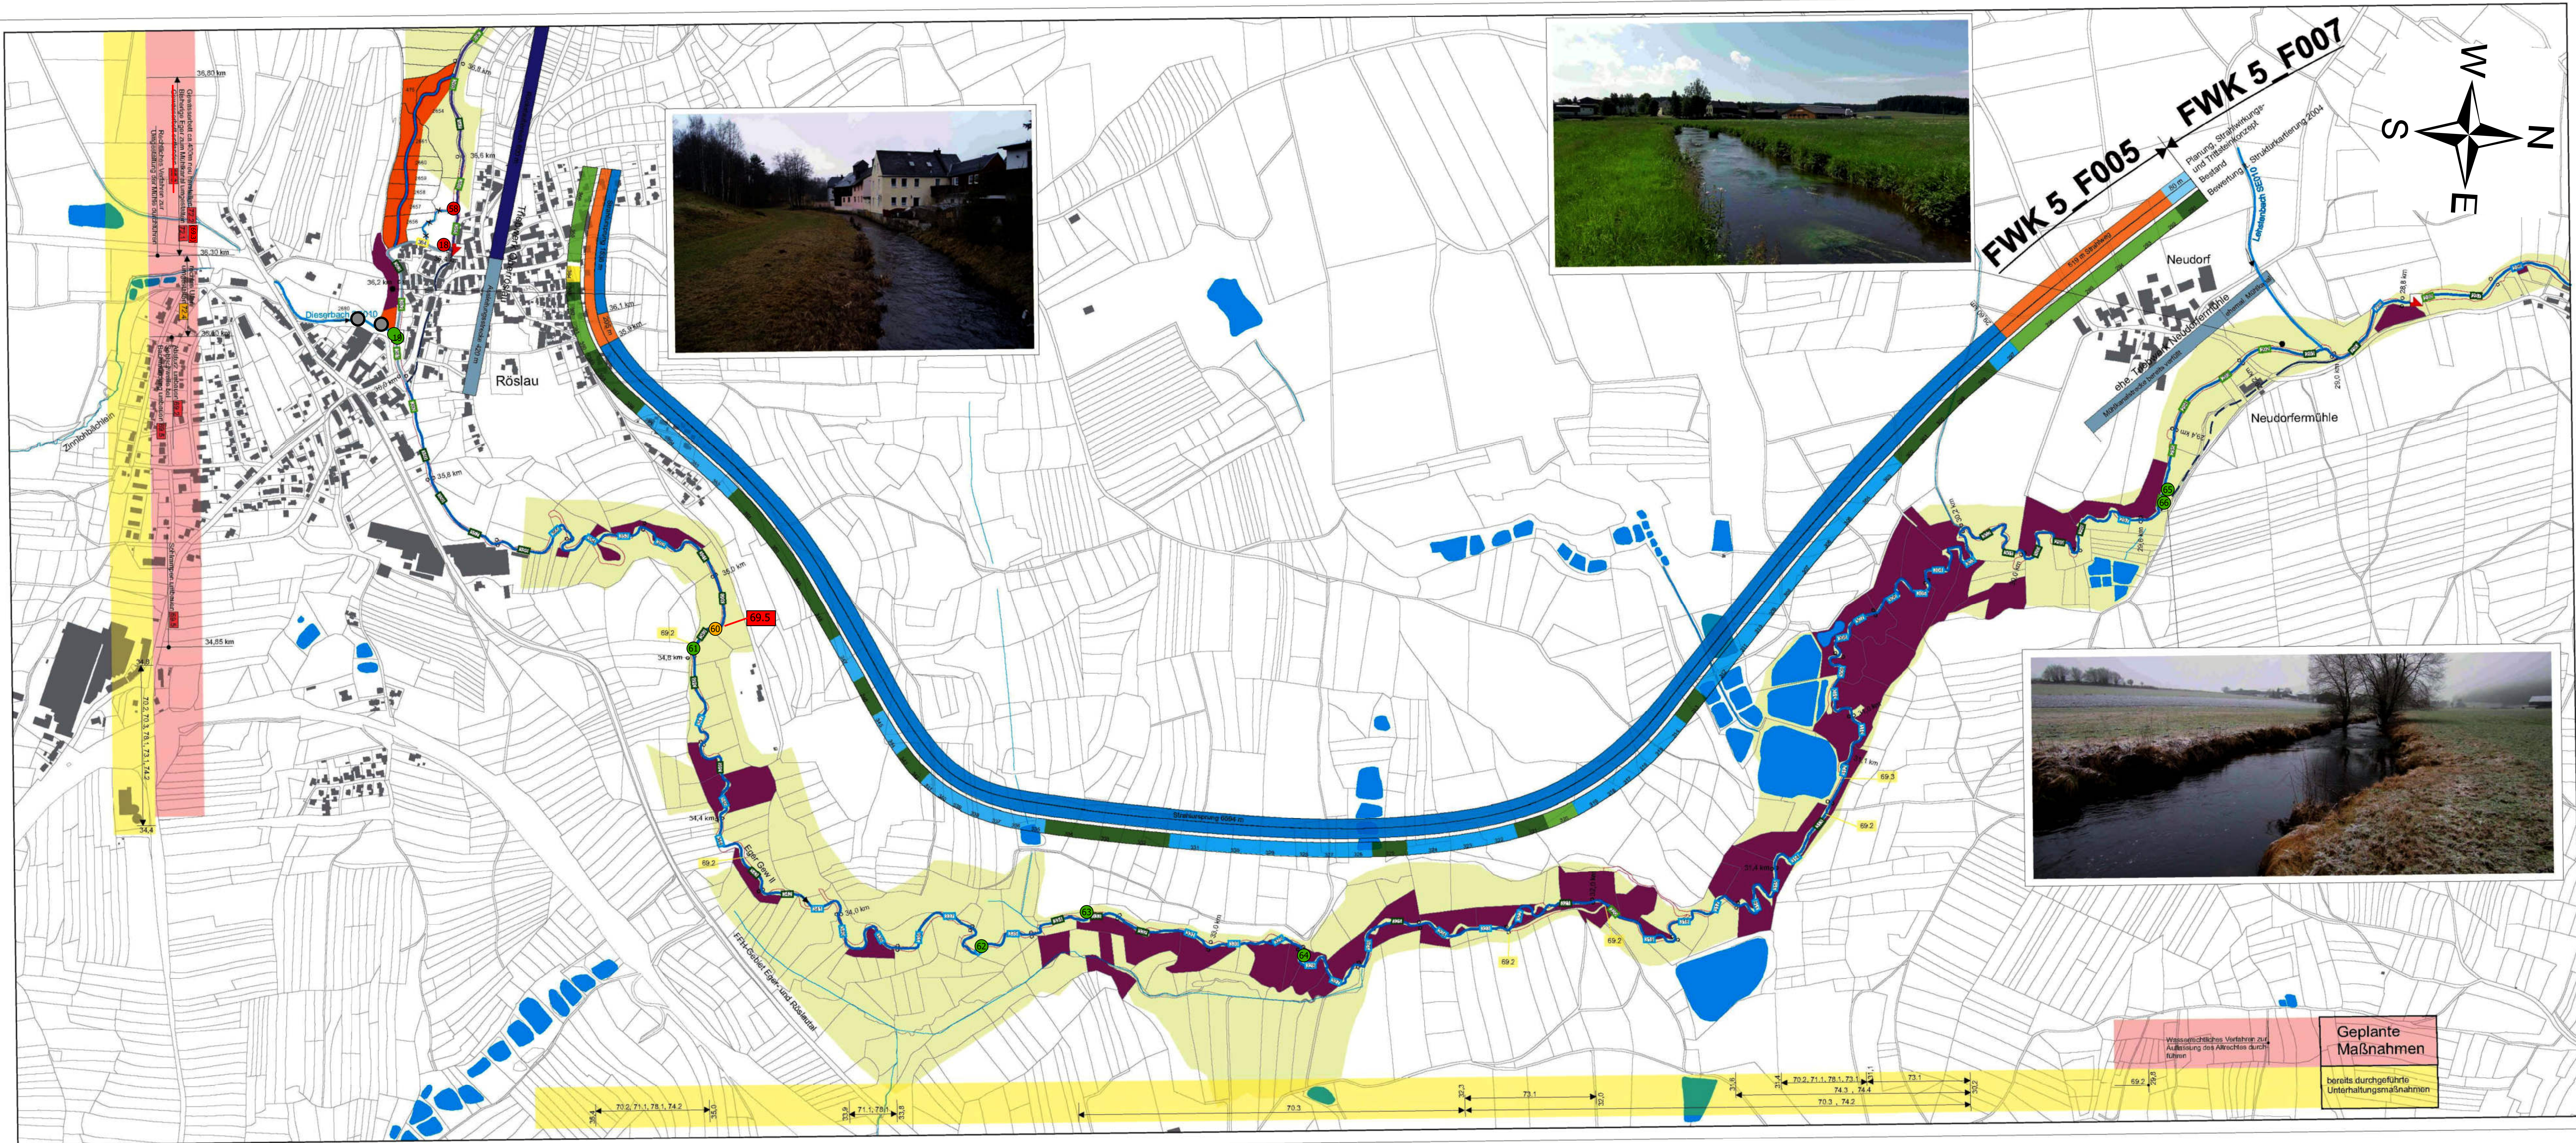
Code	Beschreibung
61.1	Ökologisch begründeten Mindestwasserabfluss abgeben
69.2	Absturz durch Rampe/Gleite ersetzen
69.5	Maßnahmen zur Verbesserung der Durchgängigkeit (z.B. Sohlrampe umbauen)

70.1	Flächenverbund zur eigendynamischen Entwicklung
70.2	Beidseitige Reduzierung massiver Sicherung (Ufer/Sohle)
70.3	Ergänzende Maßnahmen zum Initiieren eigendynamischer Gewässerentwicklung

71.1	Punktuale Verbesserung durch Strukturelemente innerhalb des vorhandenen Gewässerprofils z.B. Buhnen, Störsteine und Totholz einbringen
72.1	Gewässerprofil naturnah umgestalten

72.2	Naturnahen Gewässerlauf anlegen
72.4	Auflockern starrer/monotoner Uferlinien
73.1	Ufergehölzsaum herstellen oder entwickeln
73.3	Ufervegetation erhalten, naturnah pflegen

74.2	Naturnahe Aue entwickeln
74.3	Ausgewässer neu anlegen
77.1	Sediment- und Nährstoffrückhaltungen im Hauptgewässer anlegen
77.2	Sediment- und Nährstoffrückhaltungen an Seitengewässern anlegen

78.1	Geschlechtsentnahme einschränken/einstellen
85.3	Gewässerbett entschlammen
