Presseinformation

Schütz defekt am Saalewehr beim Hallenbad in Hof Maßnahmen für 07.01.26 geplant

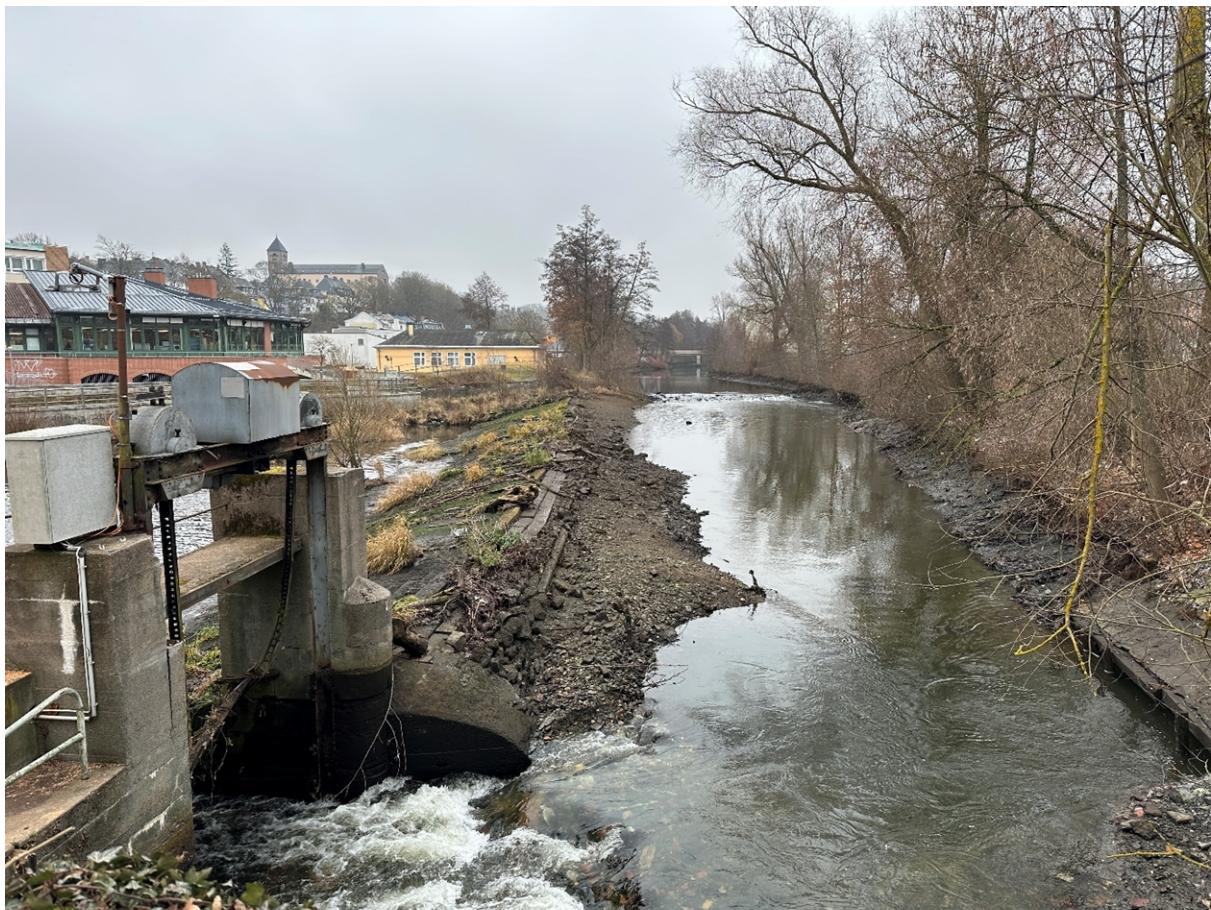
Am gestrigen Dienstag, 16.12.2025 wurde die Funktionsfähigkeit des Schützbauwerks am Saalewehr im Bereich des Hallenbads überprüft. Das Schütz ist schadhaft und konnte nicht mehr geschlossen werden. Infolgedessen ist die Saale derzeit nicht mehr hinter dem Bauwerk aufgestaut. Normalerweise wird das Schütz im Hochwasserfall geöffnet, um größere Abflüsse zu ermöglichen.

Bild (WWA Hof): Links das defekte Schützbauwerk; Saaleverlauf oberhalb des Hallenbadwehrs.

Die Reparatur des Schützes wird einige Zeit in Anspruch nehmen. Bis dahin wird das Wasserwirtschaftsamt Hof ab 07.01.2026 durch den gezielten Einbau von Wasserbausteinen die Saale zumindest teilweise wieder anstauen.
